Todos los sustratos del techo deben estar sanos, limpios y secos antes de la restauración con SMARTCOAT. Este detalle está destinado a proporcionar instrucciones específicas asociadas con la preparación de un techo de metal.

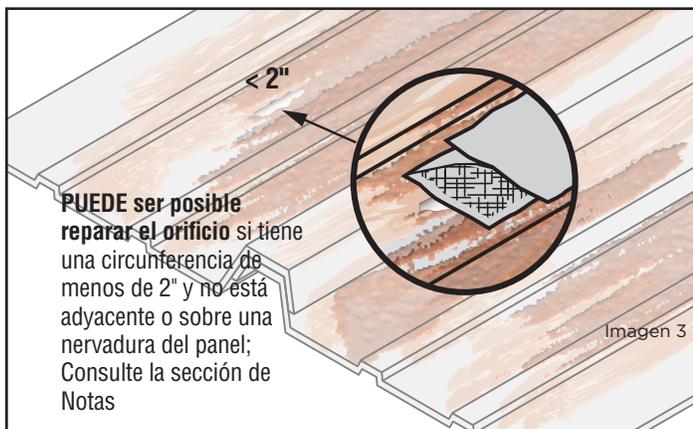
Imagen 3

PUEDA ser posible reparar el orificio si tiene una circunferencia de menos de 2" y no está adyacente o sobre una nervadura del panel; Consulte la sección de Notas

Si el orificio tiene menos de 2" de circunferencia, no está adyacente o sobre una nervadura del panel y no está rodeado de óxido floreciente, podrá repararlo con masilla reforzada (3 hileras); consulte la Imagen 3. Aplique masilla SMARTCOAT Serie 300 con cepillo, paleta o mano enguantada con un espesor máximo de 1/8" si utiliza masilla acrílica 300/301 y 1/4" si utiliza masilla de silicona 350/365. Luego de aplicar la masilla, inmediatamente coloque el refuerzo de poliéster SMARTFAB 500, con un mínimo de 6" de ancho, en la masilla húmeda, seguido de una segunda capa de masilla con el espesor correspondiente para encapsular los bordes y la superficie del poliéster. Asegúrese de que el poliéster esté cubierto uniformemente y que los bordes del detalle estén bien extendidos. Consulte con el Departamento de Servicios Técnicos de CertainTeed para confirmar que sea seguro reparar el orificio.

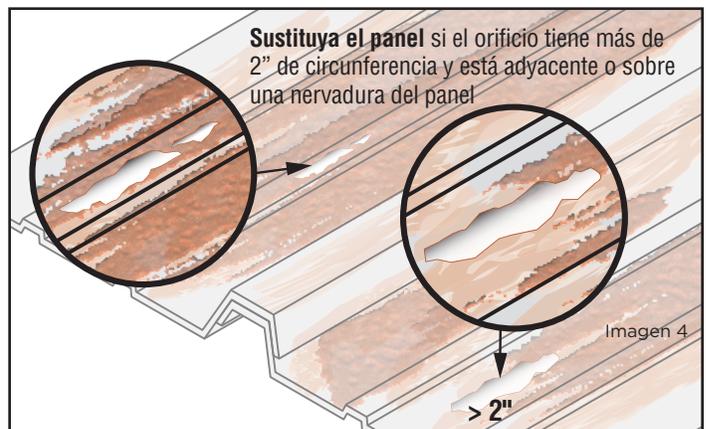
Imagen 4

Sustituya el panel si el orificio tiene más de 2" de circunferencia y está adyacente o sobre una nervadura del panel

Si el orificio tiene más de 2" de circunferencia, está adyacente o sobre una nervadura del panel, o está rodeado de óxido floreciente, deberá sustituir el panel; consulte la Imagen 4.
