**Sellador - Deficiencias en la unión vertical**

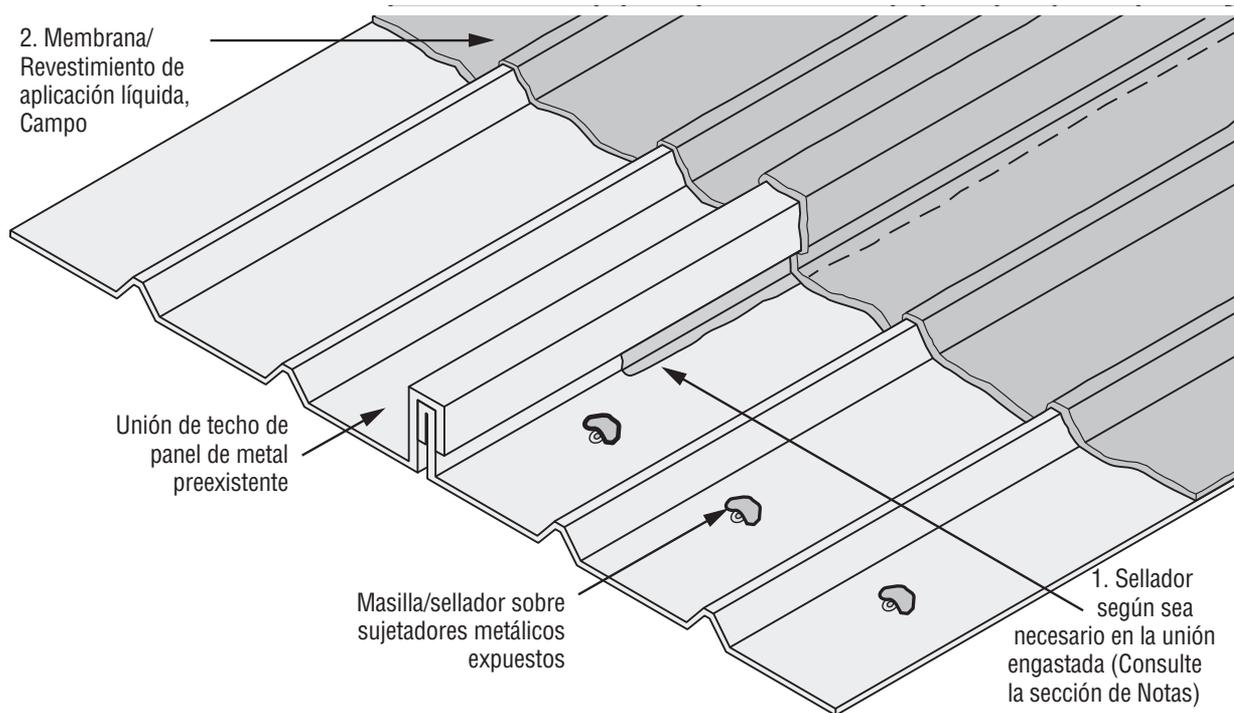
PLANO NO HECHO A ESCALA

Inspeccione minuciosamente la longitud de la unión engastada en busca de deficiencias, como por ejemplo, entre otras cosas, posibles abolladuras. Con una pistola, aplique una gota mínima de 1/4" de SMARTCOAT 370 UltraSeal sobre cualquier deficiencia, extendiéndose un mínimo de 2" más allá de la zona del problema en ambas direcciones verticales. La deficiencia deberá quedar totalmente encapsulada.

Retire y reemplace los sujetadores dañados, selle todos los sujetadores de metal expuestos con sellador o masilla

SMARTCOAT Serie 300 con SMARTCOAT 370 UltraSeal de aplicación con cepillo, paleta, mano enguantada o pistola.

Una vez que la masilla esté curada, aplique el revestimiento de acuerdo con la aplicación especificada de SMARTCOAT. En techos con pendiente superiores a 3:12 o superficies verticales se necesitarán varias capas para lograr un espesor específico en milésimas de pulgada; No se recomienda aplicar más de 1 g por cada 100 pies cuadrados en una sola capa para evitar que el material se combe.
